**OGGETTO:** D.D. n. DPC029/156 del 26/08/2020 - Presa d'Atto "all'esecuzione dei lavori urgenti di manutenzione e messa in sicurezza" finalizzati al ripristino delle sponde della Vasca 3 Lotto 3 – Discarica 3 del Consorzio Intercomunale C.I.V.E.T.A. gestita dalla Cupello Ambiente Srl.

**Relazione tecnica sui rilievi planoaltimetrici eseguiti in data 04/02/2021.**

OGGETTO: VERIFICHE PLANOALTIMETRICHE ESEGUITE SULLA SPALLA RIPARATA DELLA DISCARICA PER RIFIUTI SPECIALI NON PERICOLOSI SITA IN LOCALITA' VALLE CENA, DEL COMUNE DI CUPELLO (CH), IN DATA 04 FEBBRAIO 2021.

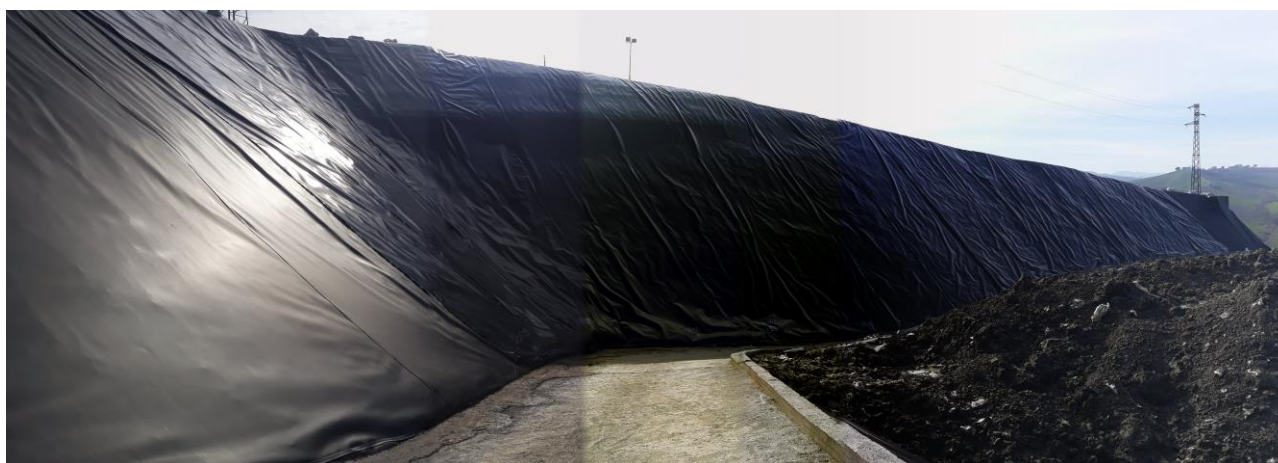
La panoramica di cui sopra rappresenta lo stato dei luoghi al momento del rilievo topografico del 04/02/2021;

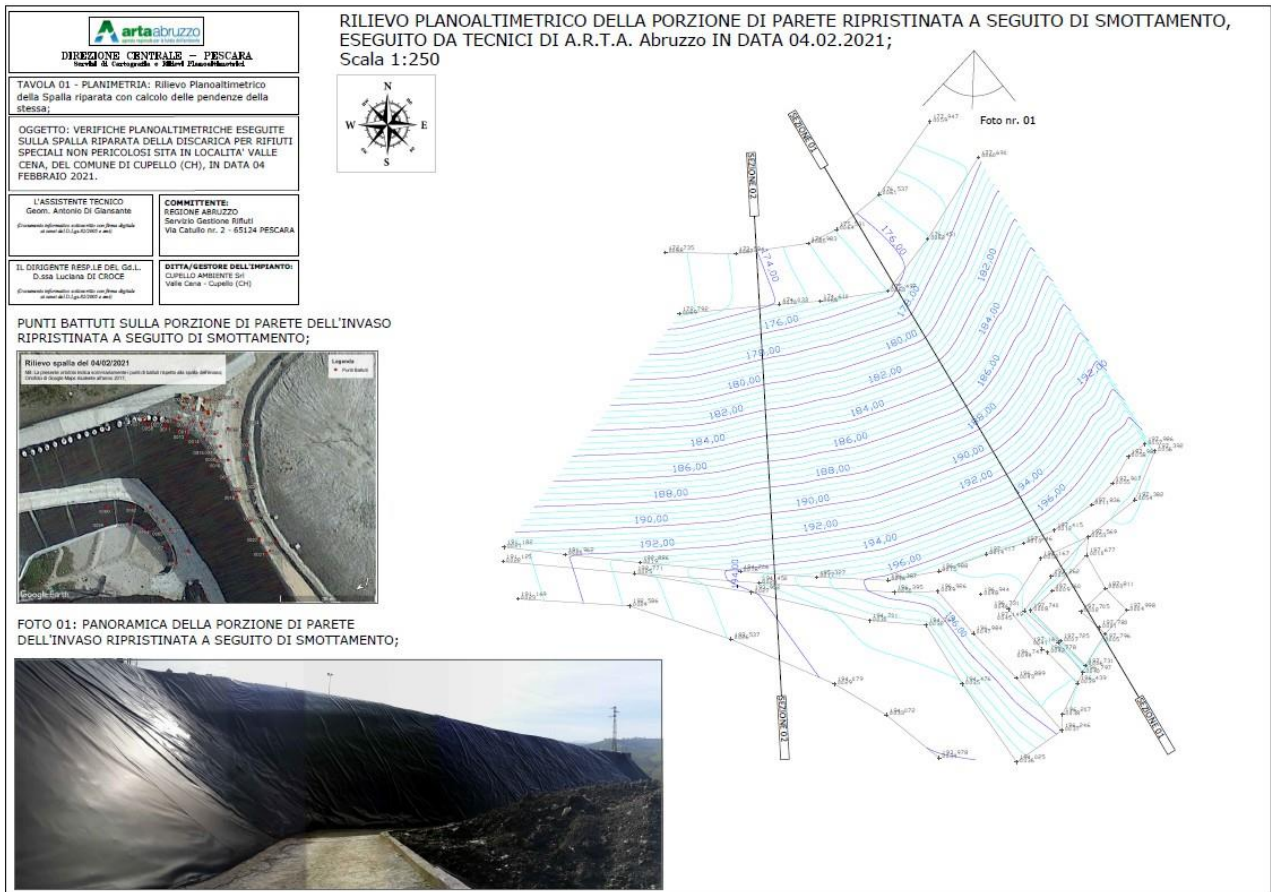
La tavola 01 PLANIMETRIA, riporta in scala 1:250 il rilievo planoaltimetrico eseguito da ARTA in data 04/02/2021, le curve di livello della spalla riparata e l'ubicazione delle due sezioni trasversali per la successive verifiche.

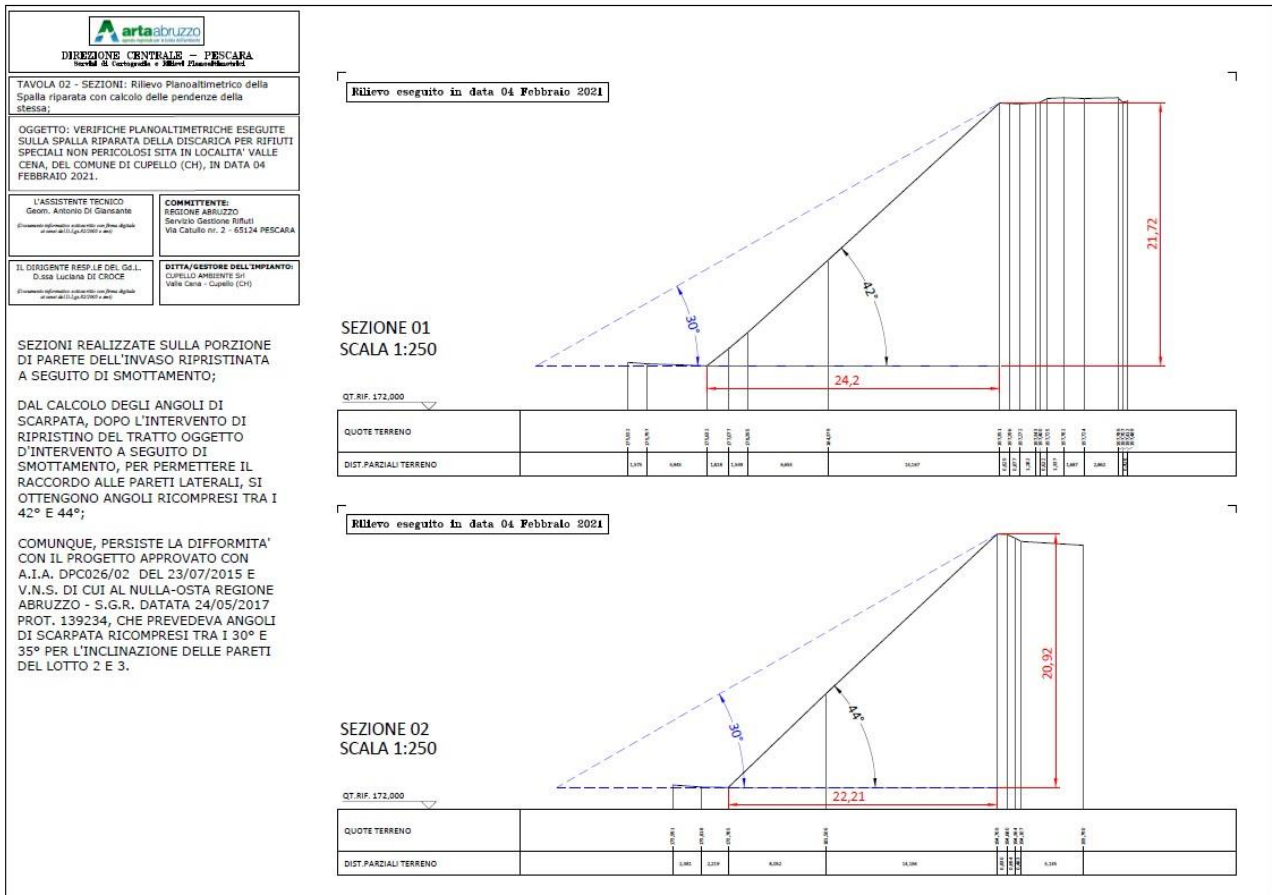
La tavola 02 SEZIONI, riporta l'elaborazione delle due sezioni trasversali, con l'indicazione dell'angolo di pendenza della parete dell'invaso dopo l'intervento di ripristino della stessa a seguito dello smottamento.

**Il risultato ottenuto di un angolo compreso tra i 42° e i 44° è coerente con gli elaborati contenuti nel solo progetto di messa in sicurezza approvato dall'A.C., di cui all'autorizzazione regionale D.D. DPC026/156 del 26/08/2020, in particolare con le indicazioni contenute nella TAV. R1: Relazione Tecnica Generale, datata Aprile 2020.**

Nella stessa tavola 02 allegata di ARTA vi è la rappresentazione visiva della differenza tra la lunghezza della scarpata verticale, se la stessa fosse stata ricostruita correttamente con un angolo di 30° circa e quella attuale dello stato di fatto.

**Sulla base della documentazione autorizzativa in ns. possesso, permangono le difformità dell'intero invaso rispetto all'autorizzazione D.D. DPC026/02 del 23/07/2015 e nulla-osta alla V.N.S. datata 24/05/2017 prot. 139234;**

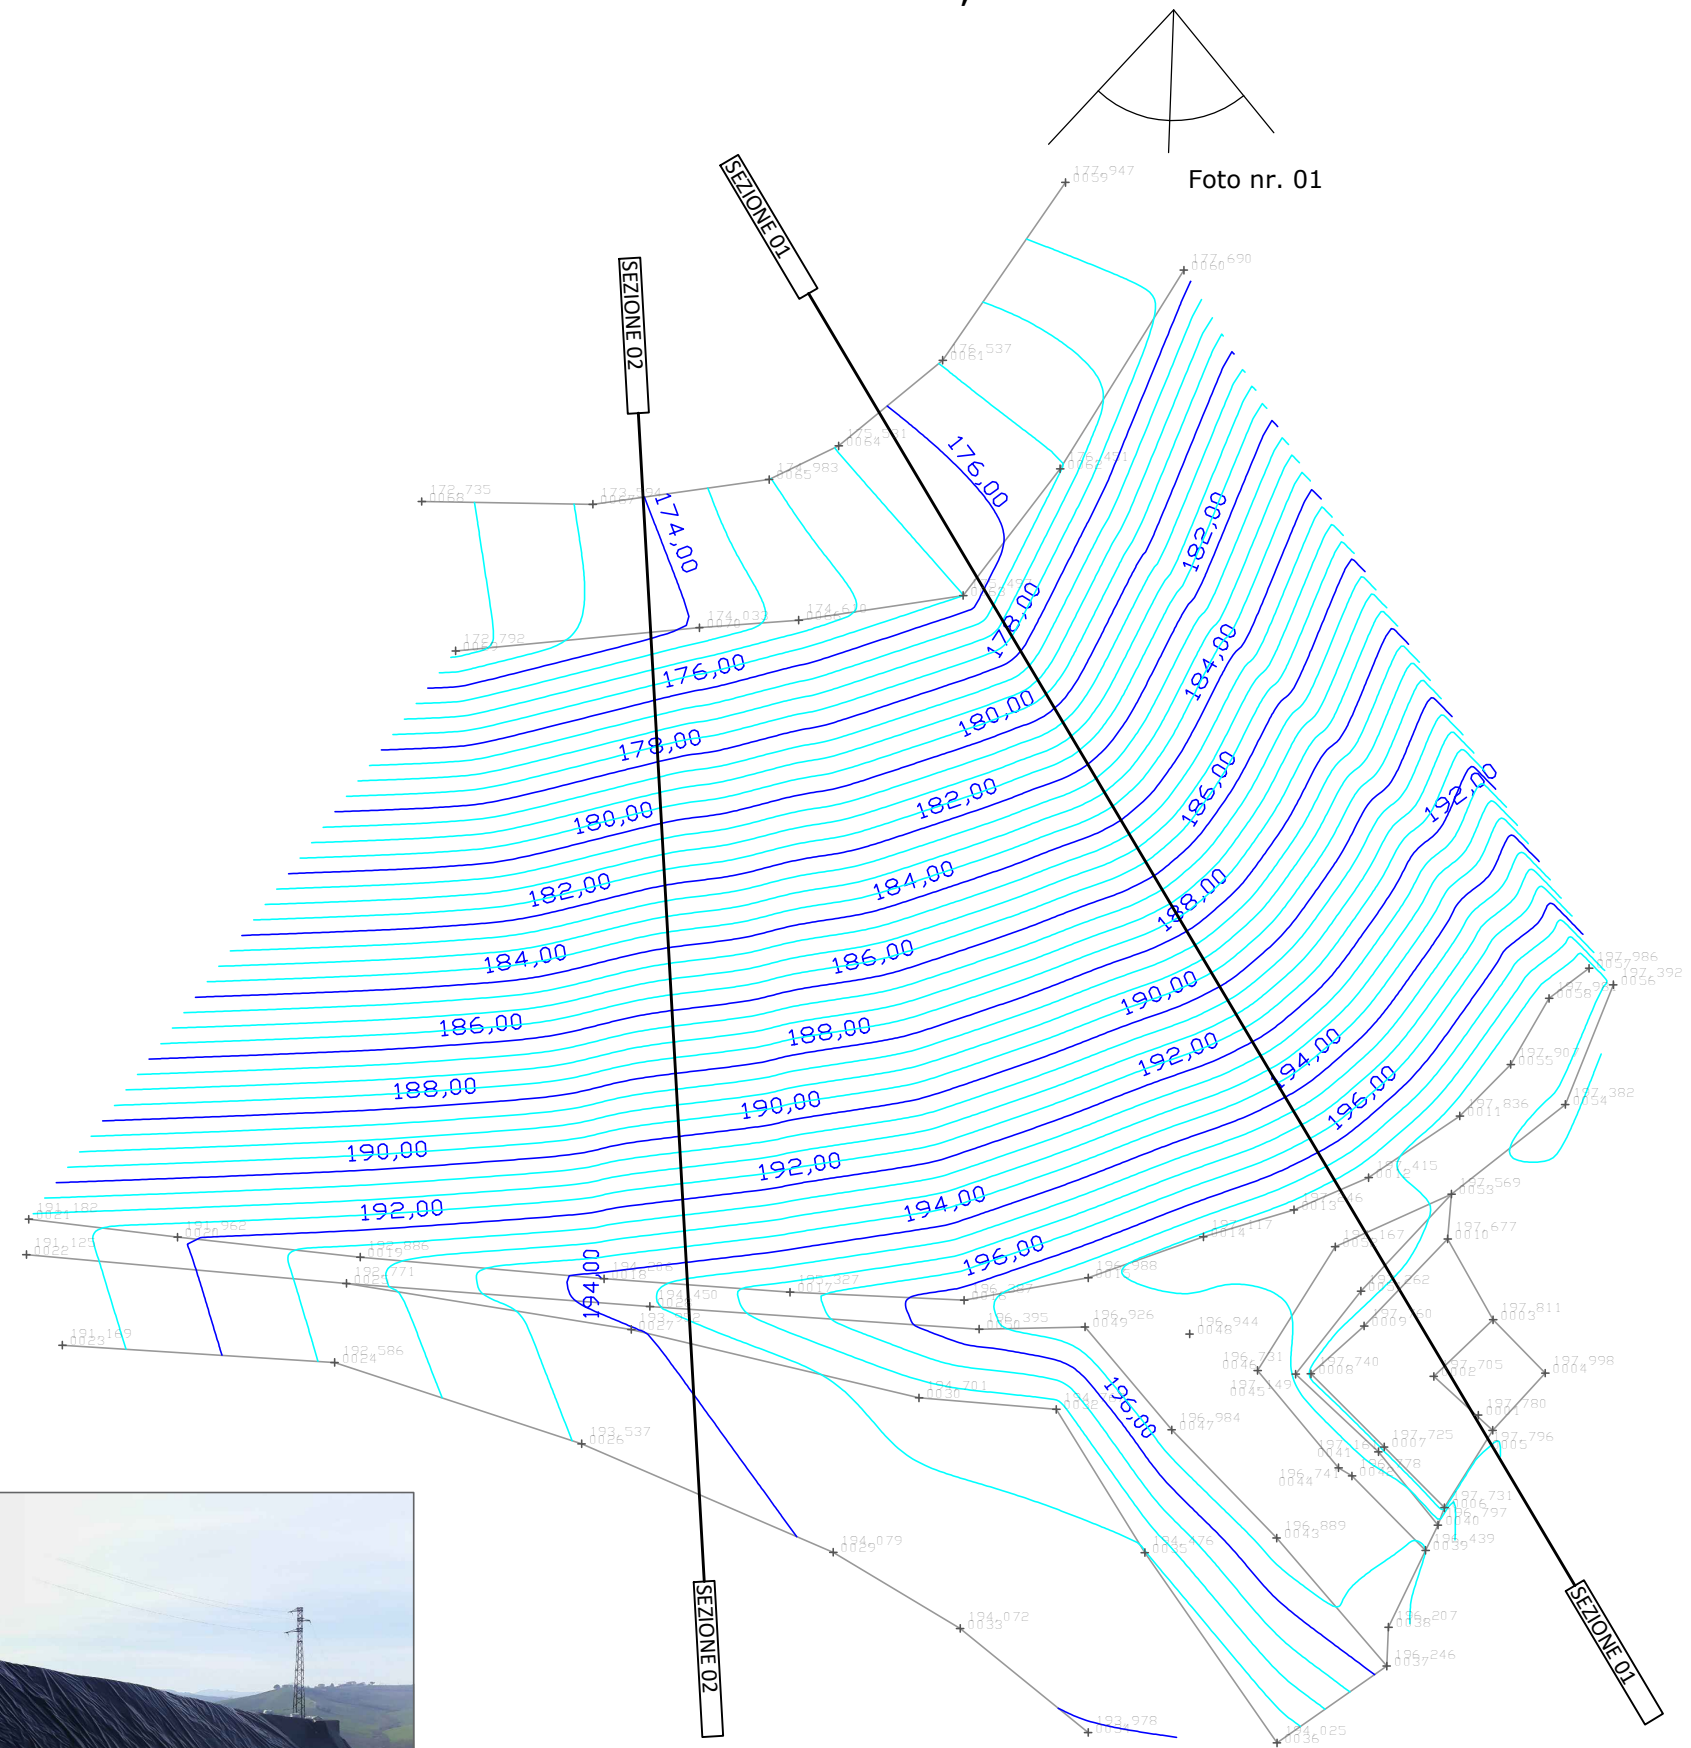
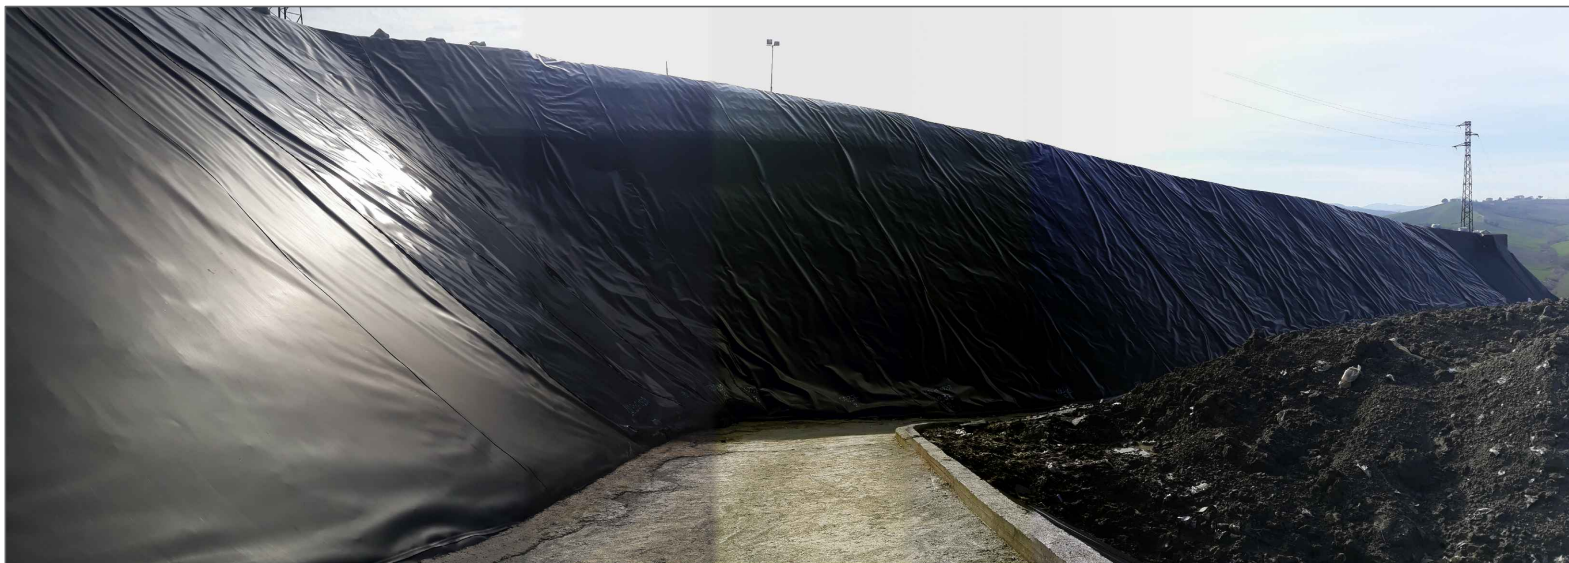
TAVOLA 02 - SEZIONI: Rilievo Planoaltimetrico della Spalla riparata con calcolo delle pendenze della stessa;

DAL CALCOLO DEGLI ANGOLI DI SCARPATA, DOPO L'INTERVENTO DI RIPRISTINO DEL TRATTO OGGETTO D'INTERVENTO A SEGUITO DI SMOTTAMENTO, PER PERMETTERE IL RACCORDO ALLE PARETI LATERALI, SI OTTENGONO ANGOLI RICOMPRESI TRA I 42° E 44°;

COMUNQUE, PERSISTE LA DIFFORMITA' CON IL PROGETTO APPROVATO CON A.I.A. DPC026/02 DEL 23/07/2015 E V.N.S. DI CUI AL NULLA-OSTA REGIONE ABRUZZO - S.G.R. DATATA 24/05/2017 PROT. 139234, CHE PREVEDEVA ANGOLI DI SCARPATA RICOMPRESI TRA I 30° E 35° PER L'INCLINAZIONE DELLE PARETI DEL LOTTO 2 E 3.
