“Progettazione delle attività necessarie alla messa in sicurezza ed al ripristino delle condizioni igienico-sanitarie dei manufatti afferenti alla Sorgente del Gran Sasso interni alle gallerie autostradali

PROGETTO ESECUTIVO - DOCUMENTI

Relazione generale

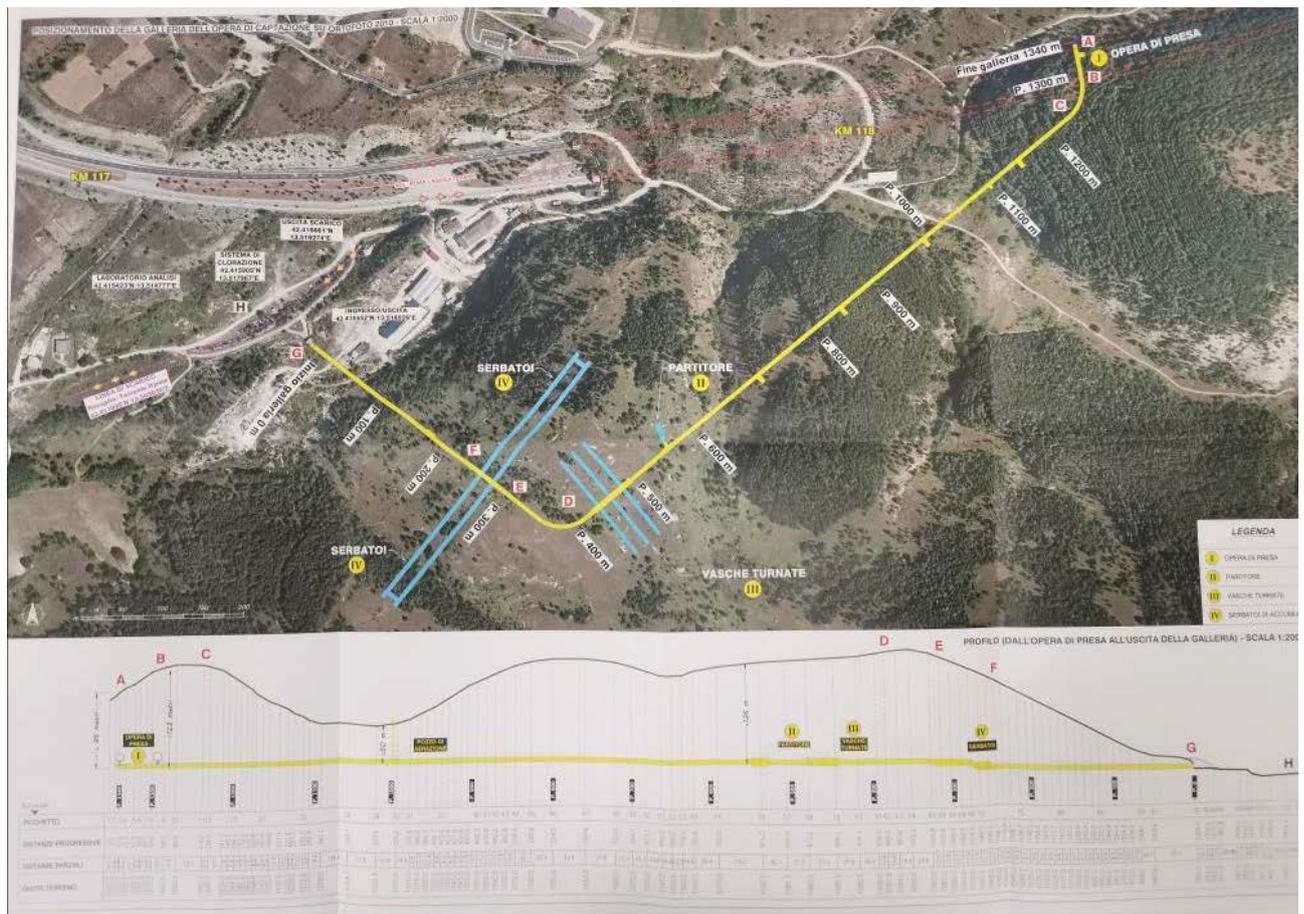
Figura 1: Galleria di presa Gran Sasso Acqua

Si riporta di seguito lo schema del sistema di captazione dell'acqua dal massiccio del Gran Sasso attraverso la galleria di presa, ubicata in località Assergi.

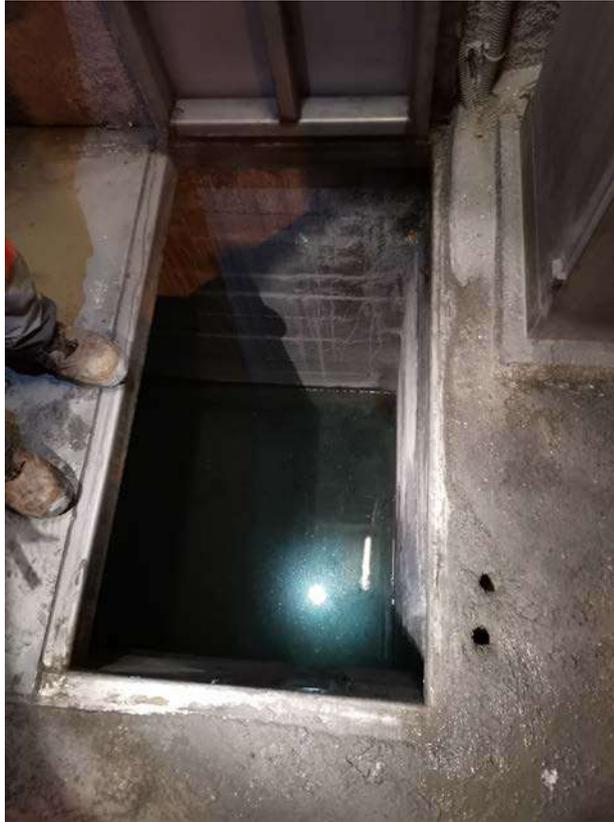
Figura 2: Pozzetto tipo di ispezione

1. Infiltrazioni di varia natura (aria, gas di scarico dei veicoli, eventuali liquidi, etc,..) dai pozzetti d'ispezione dislocati all'interno delle piazzole di sosta SOS, derivanti da una non idonea realizzazione.

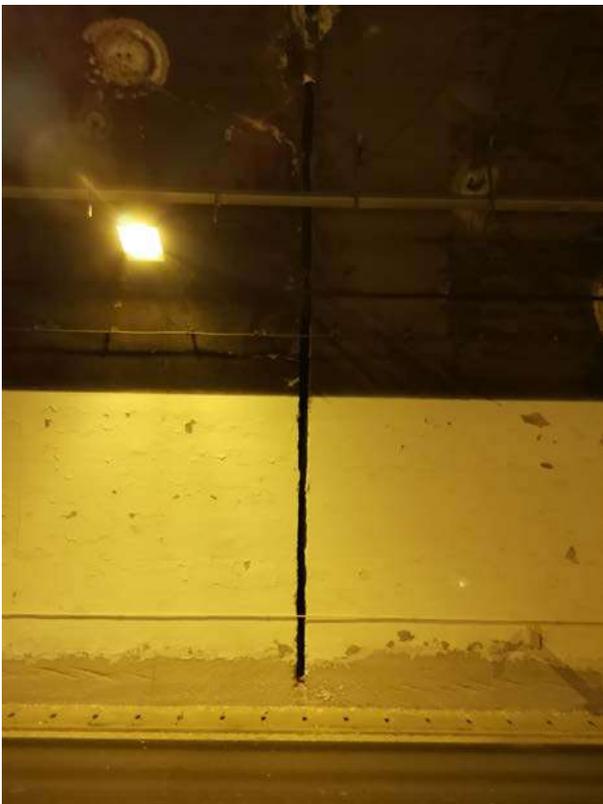
Figura 3: Giunto strutturale tipo tra le calotte della galleria

2. Infiltrazione dai giunti strutturali tra le calotte della galleria per semplice infiltrazione o depressione. Come si evince anche dalle foto allegate, il giunto tecnico realizzato con vari materiali è ormai quasi completamente deteriorato.

In molti punti non è ormai più presente.

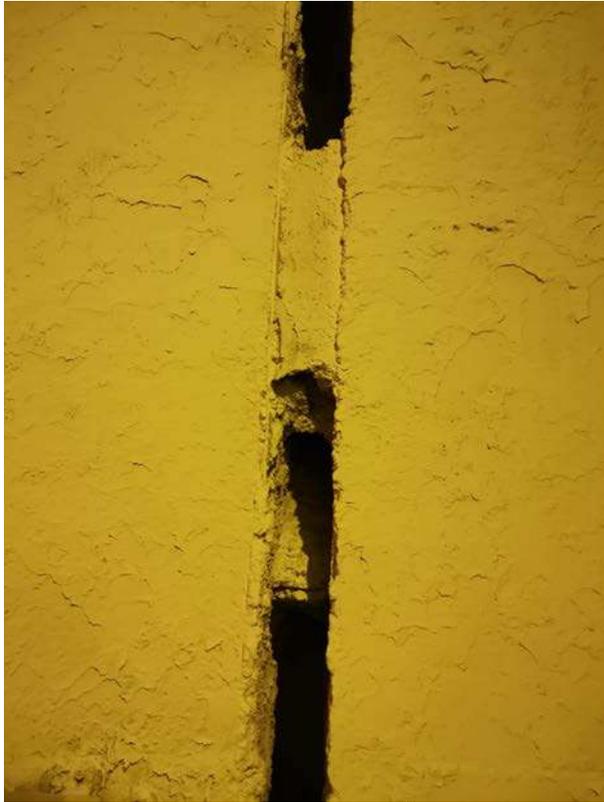
Figura 4: Particolare stato di fatto giunto strutturale tipo tra le calotte della galleria

Come si può notare dalle foto allegate, i giunti tecnici strutturali tra le calotte delle due gallerie stradali sono vetusti e oramai quasi completamente deteriorati.

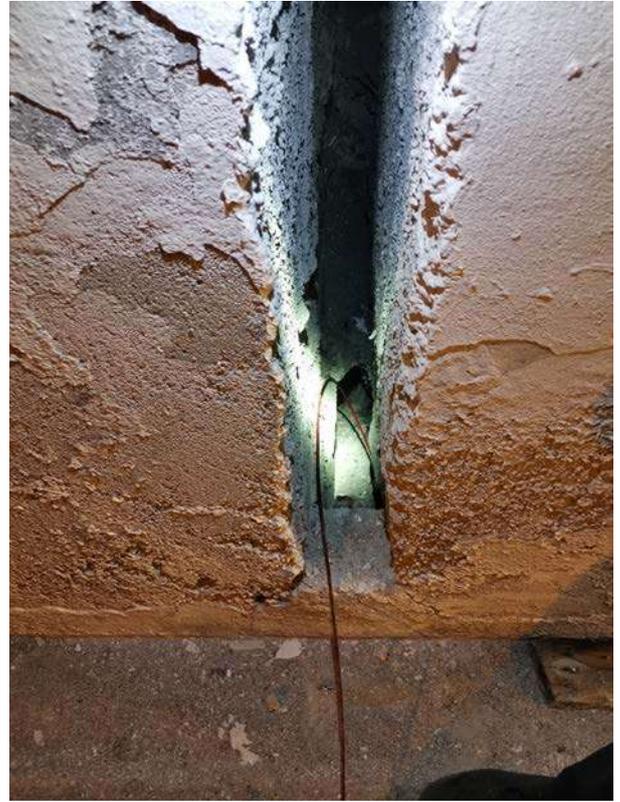
Figura 5: Particolare stato di fatto giunto – filo pilota

Questa situazione mette in collegamento diretto la sede stradale con l'acquifero inferiore (sono state eseguiti verifiche sul posto, *vedi foto 5*, utilizzando in filo pilota dal giunto all'acquifero inferiore), creando problemi e infiltrazioni di gas di scarico e/o altre sostanze o materiali;

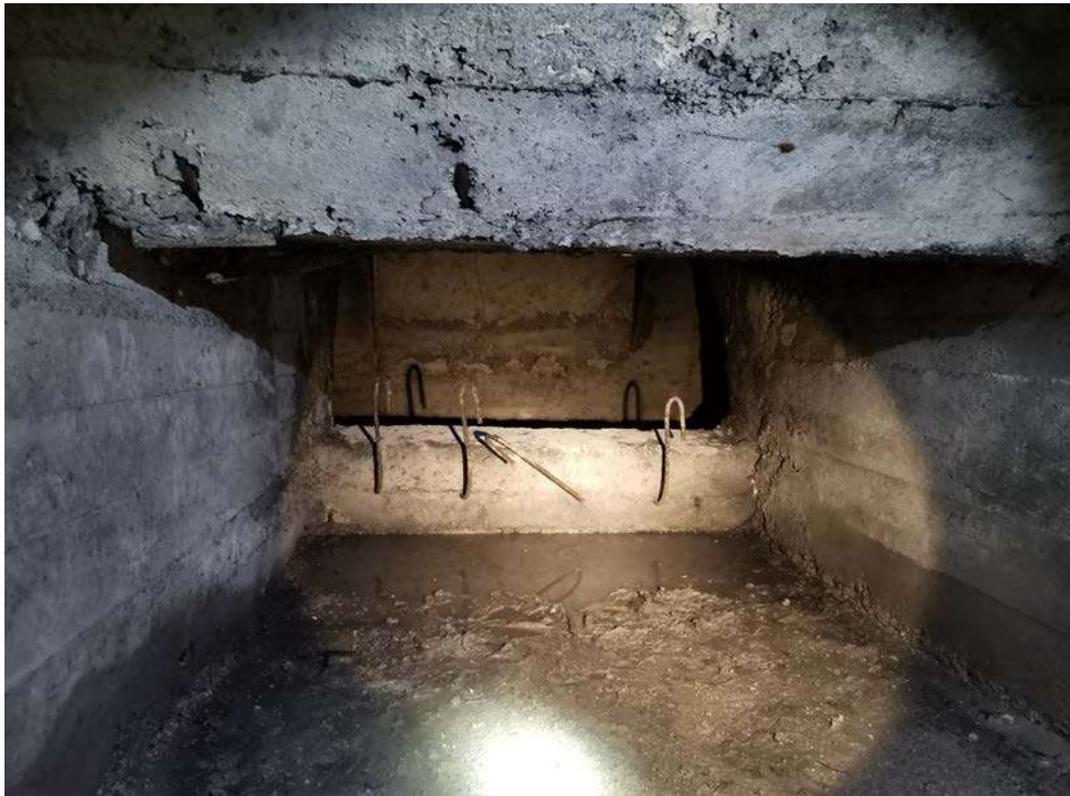
Figura 6: Particolare presenza di fuliggine all'interno dei camini di discesa

3. Presenza di fuliggine all'interno dei camini di discesa e collegamento tra strada e acquifero a quota inferiore.

Durante i sopralluoghi si è evidenziata la presenza di fuliggine all'interno dei pozzetti di collegamento e nell'acquifero inferiore, dovuta a infiltrazione di gas di scarico e/o liquidi e/o altri materiali, dalla galleria autostradale

Si prevede il semplice utilizzo di idrogetto ad alta pressione e contestuale aspirazione dei detriti derivanti prestando particolare attenzione a contatti con l'acquifero di captazione, previa realizzazione di chiusura ermetica nei punti di collegamento tra cunicolo e acquifero inferiore (*vedi foto 6*).

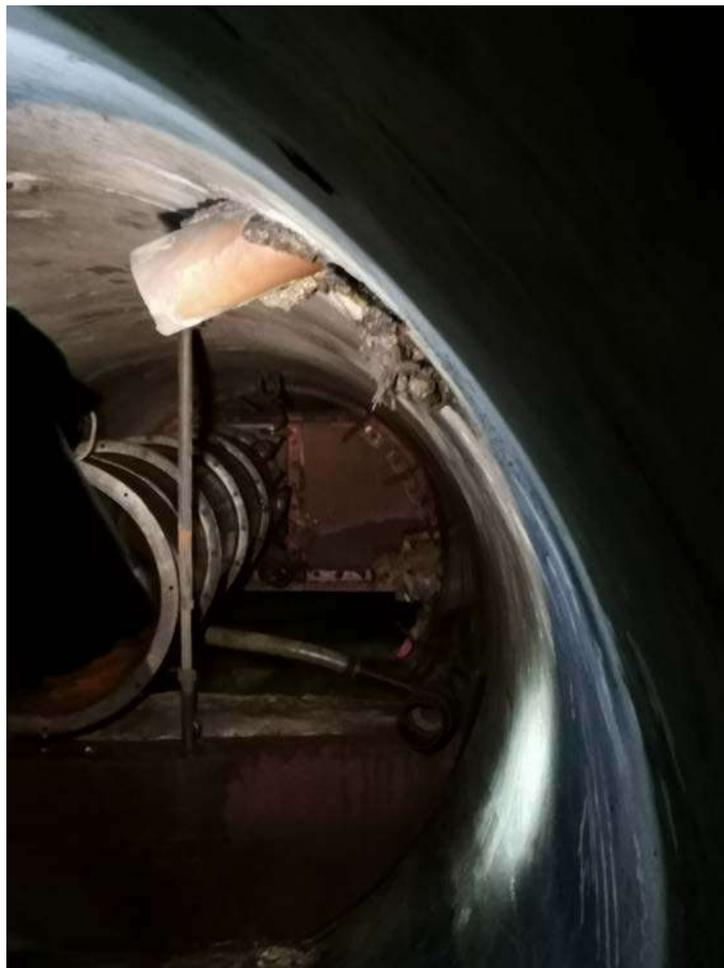
Figura 8: Particolare presenza di fuliggine

Si è rilevata presenza di fuliggine non solo all'interno dei camini di collegamento tra la quota stradale e l'acquifero inferiore, ma anche in parte dell'acquifero inferiore.

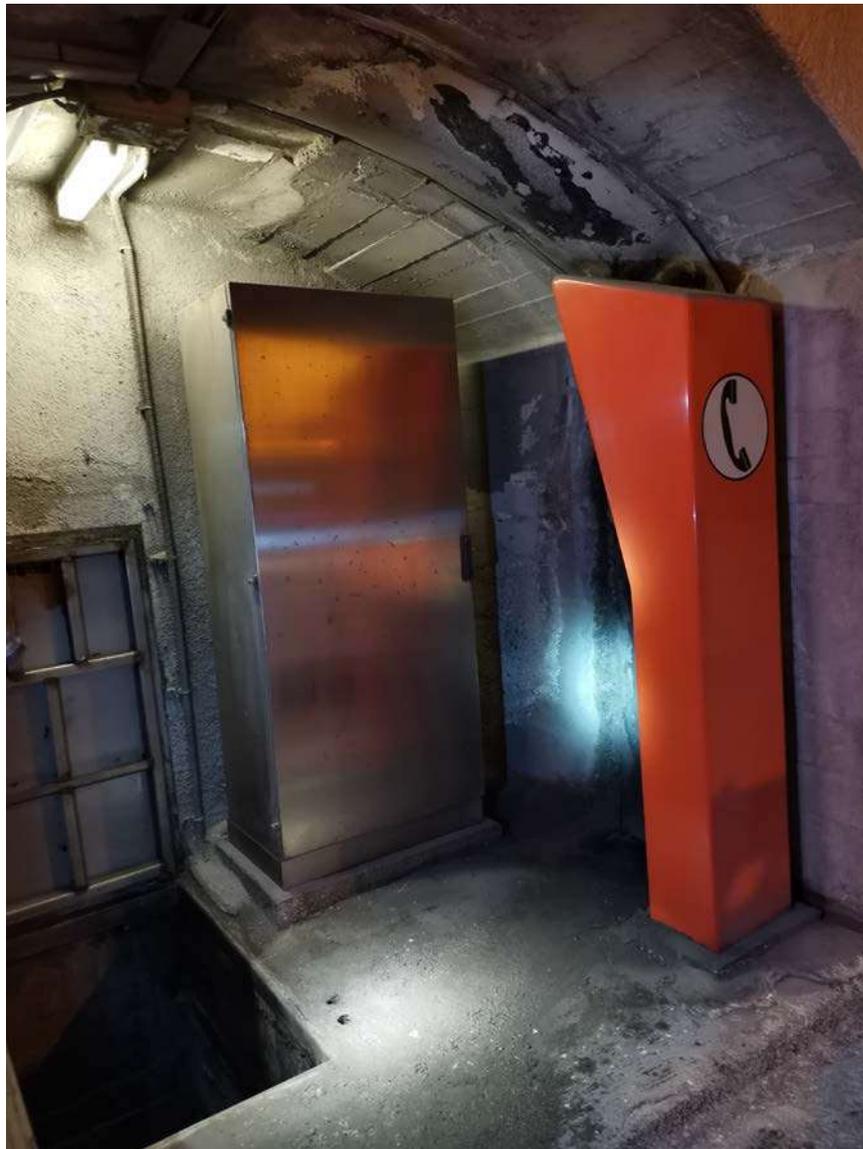
Figura 9: Particolare nicchie di sosta

Lungo le due gallerie sono presenti inoltre, una serie di nicchie all'interno delle quali sono presenti, oltre le colonnine dell'SOS, e le varie utenze impiantistiche (quadri elettrici, antincendio, ect,..) anche le botole con chiusino che permettono il collegamento e il passaggio tra le gallerie autostradali e l'acquifero.

Si è notato che dette botole, sono alla stessa quota del marciapiede del piano autostradale e che i chiusini in ferro, anche se normalmente vengono chiusi con l'utilizzo anche di materiale siliconico, non sono di tipo stagno a tenuta.

Questa situazione può mettere in "collegamento diretto", anche involontario, non solo l'aria presente nelle gallerie autostradali contenente evidentemente anche i gas di scarico derivanti dal traffico veicolare, ma anche eventuali liquidi non potabili (acqua o liquidi non potabili di normale raccolta del manto stradale o addirittura eventuali perdite accidentali dei veicoli in transito nelle gallerie autostradali) che si possono venire a trovare nella sede stradale, con l'acquifero inferiore.

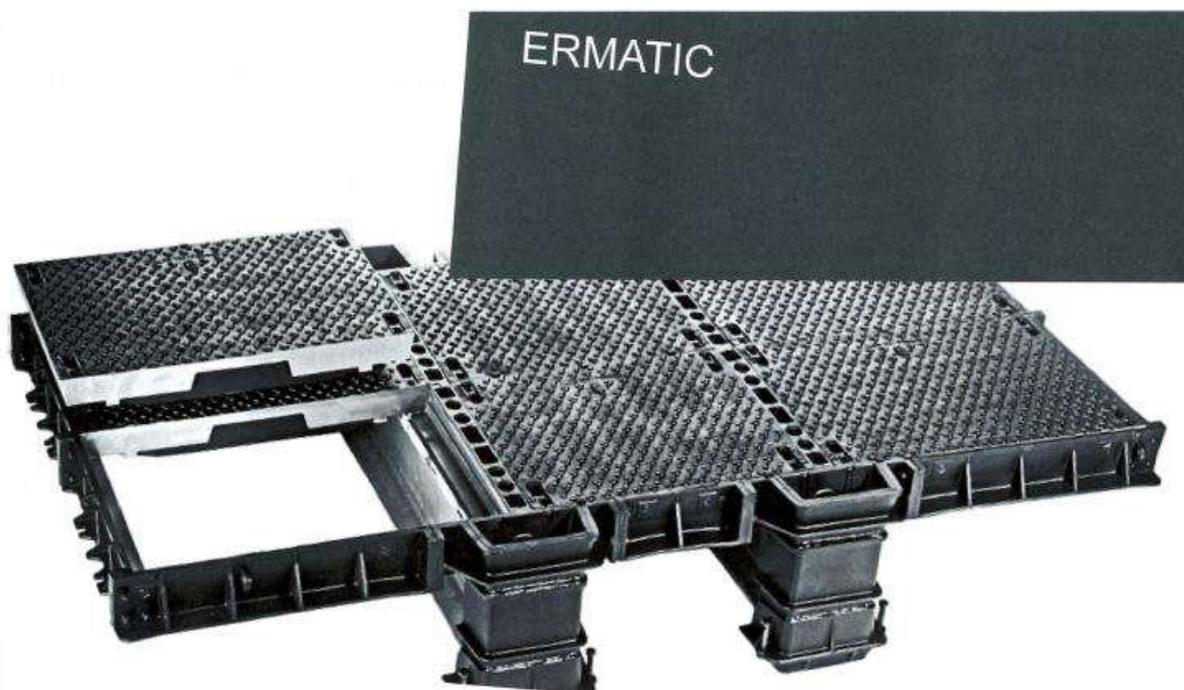
Figura 10: Particolare chiusino stagno a tenuta

Dispositivo di copertura modulare realizzato, con elementi in ghisa sferoidale 500-7 a norma ISO 1083, da stabilimento Europeo certificato secondo ciclo produttivo certificato ISO 9001:2015, ISO 14001, ISO 50001, ISO 45001:2018 e con auto dichiarazione ambientale, certificata di terza parte secondo ISO14021:2016, attestante il contenuto minimo di almeno l' 80% di materia prima proveniente da processo di materie riciclate, con resistenza a rottura alla prova di carico effettuata secondo le prescrizioni della EN 124-2: 2015 maggiore di 400kN, composto da:

- Telaio delle dimensioni esterne 1390 x 970 x 150 mm. e luce netta 1220 x 750 mm., composto per assemblaggio, con bulloni in acciaio e fusioni in alluminio per la sigillatura dei punti di giunzione, di 4 longheroni e 2 placche di estremità in ghisa sferoidale. Tutte le superfici a contatto con i coperchi devono essere rettificate per garantirne la perfetta compatibilità e munite di apposite scanalature atte a contenere grasso idrorepellente. La sezione dei longheroni e delle placche di estremità deve essere tale da consentire l'apertura dei coperchi in una unica direzione preferenziale con azione di sollevamento/scorrimento di questi ultimi.

- N° 2 coperchi in ghisa sferoidale a rilievo antisdrucchiolo, le cui superfici di combaccio al telaio siano rettificate, a garanzia di perfetta compatibilità, e sezione idonea a consentirne la manovra di apertura in una unica direzione preferenziale con una azione combinata di sollevamento/scorrimento da realizzare attraverso apposite chiavi ad estrattore fissate sugli stessi per mezzo di appositi vani che allo scopo devono essere predisposti sui quattro angoli. Dotato inoltre di speciale sistema di chiusura attraverso apposita chiave codificata OTCN

- Peso complessivo Kg. 367 circa.

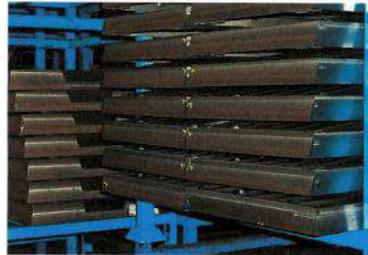
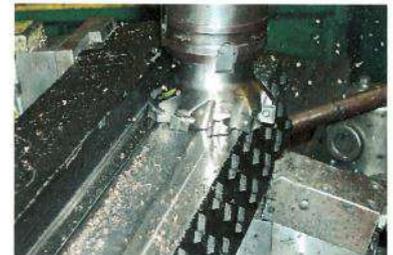
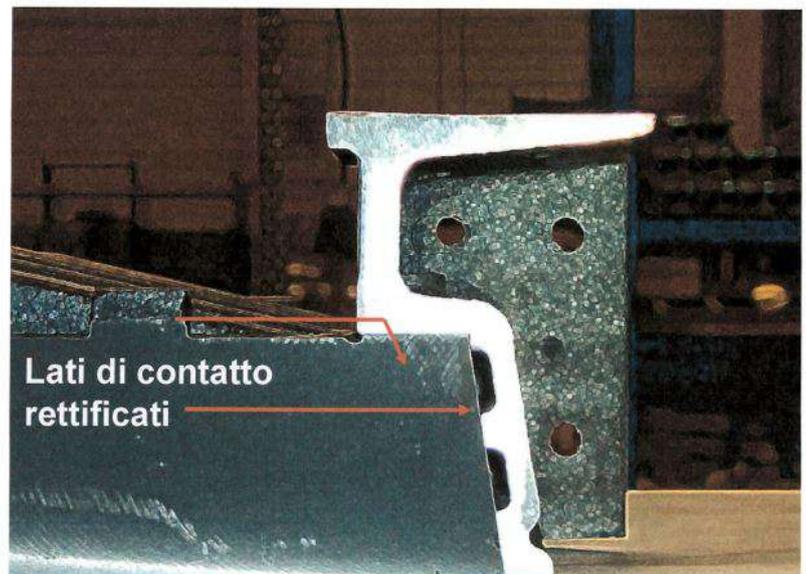
Figura 11: Specifiche tecniche chiusino stagno a tenuta

I obliqui ed orizzontali del telaio e del coperchio sono rettificati al fine che in contatto tra le due facce non si crei nessun atrito, la tolleranza ottenuta è di 0,2mm.

✓ Stabilità :
i coperchi dei dispositivi Ermatic, messi in opera seguendo le nostre disposizioni e le regole dello stato dell'arte (vedi norma tecnica UNI/TR 11256:2007) e mantenendo nell'installazione le tolleranze di fabbrica, saranno stabili alle sollecitazioni del traffico e proteggeranno dalle infiltrazioni di sporcizia come polveri e fango.

✓ Tenuta stagna :
un pennellata di grasso sulle facce di contatto rettificate permette di ottenere una tenuta stagna alle acque di scorrimento.

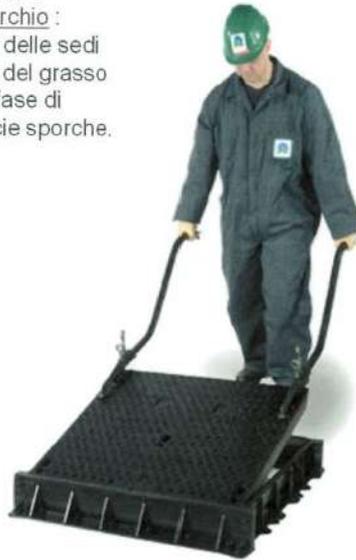
✓ Scanalature sottocoperchio :

Assicurano la protezione delle sedi rettificate e la protezione del grasso nella manutenzione e in fase di installazione con superficie sporche.

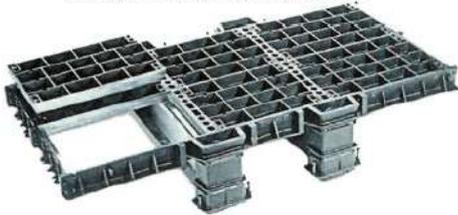
✓ Multiplo con putrelle amovibili

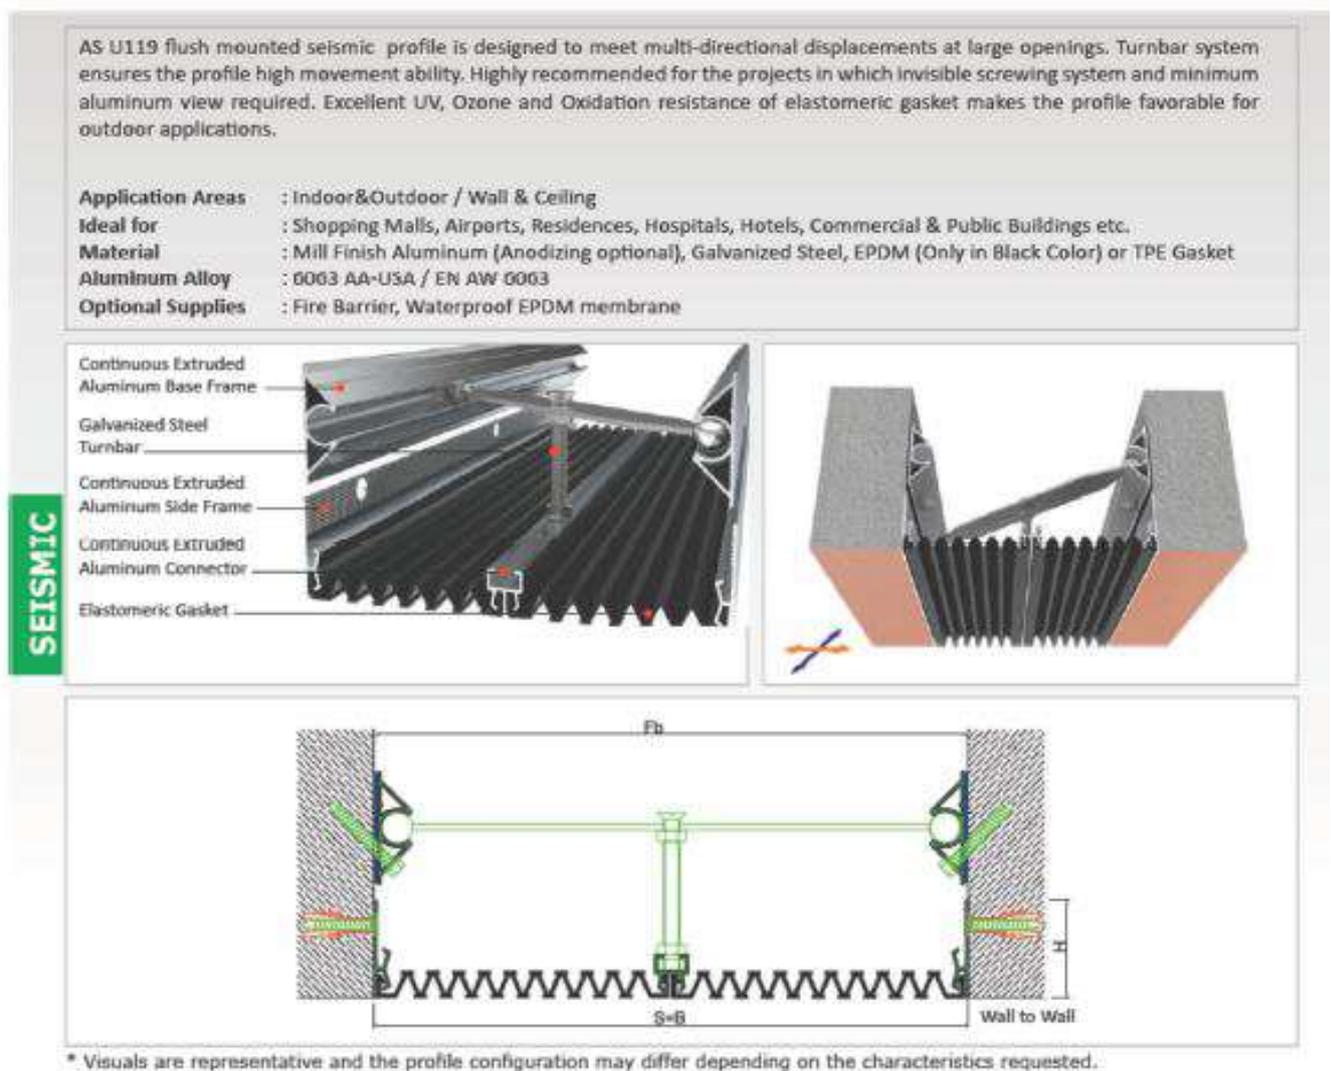
Figura 14: Specifiche tecniche giunto tecnico

Il giunto comprende; una struttura portante in profili di alluminio pre-forati, di altezza 15mm, da fissare sulle superfici laterali ai varchi mediante idonei tasselli meccanici e/o chimici, guarnizione centrale in TPE o EPDM con pre-sagomatura di tipo "a soffietto".

Il giunto viene fornito in elementi/profili in alluminio di lunghezza 3mt e guarnizione centrale in rotoli continui di lunghezza 20mt, in TPE di colore nero/grigio o in EPDM di colore nero.

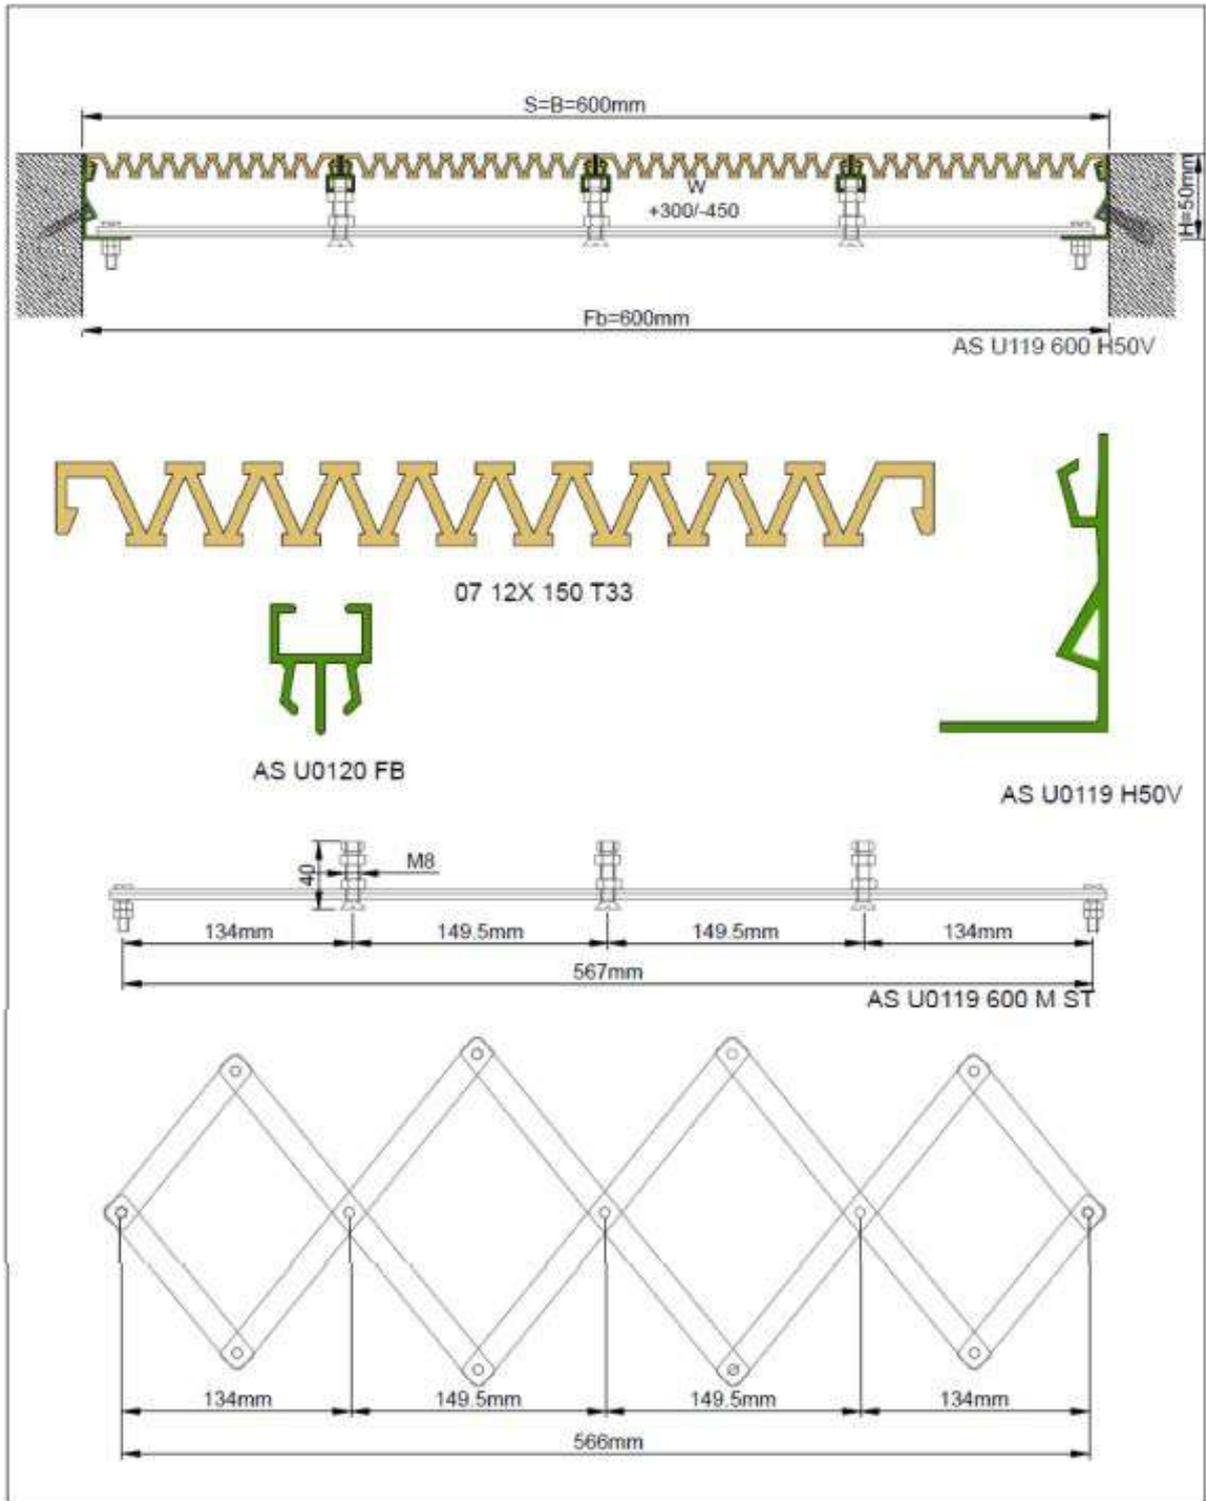
Figura 15: Specifiche tecniche giunto tecnico

Per varchi da 600mm il meccanismo posteriore di assorbimento dei movimenti è modificato come da disegno successivo.

AS U120 surface mounted profile can easily be installed by means of screws to all types of wall & ceiling. Ribbed elastomeric gasket gains the profile a remarkable movement ability and compensates level differences on both sides of the wall. Slide-in gasket system lets the profile to be used at exterior applications as well as interior areas. Profiles up to 150 mm gap are applied with single gasket while the wider ones are with double gaskets joined with a connector profile.
