**OGGETTO:** D.D. n. DPC029/156 del 26/08/2020 - Presa d'Atto "all'esecuzione dei lavori urgenti di manutenzione e messa in sicurezza" finalizzati al ripristino delle sponde della Vasca 3 Lotto 3 – Discarica 3 del Consorzio Intercomunale C.I.V.E.T.A. gestita dalla Cupello Ambiente Srl.

**Relazione tecnica sui rilievi planoaltimetrici eseguiti in data 04/02/2021.**

OGGETTO: VERIFICHE PLANOALTIMETRICHE ESEGUITE SULLA SPALLA RIPARATA DELLA DISCARICA PER RIFIUTI SPECIALI NON PERICOLOSI SITA IN LOCALITA' VALLE CENA, DEL COMUNE DI CUPELLO (CH), IN DATA 04 FEBBRAIO 2021.

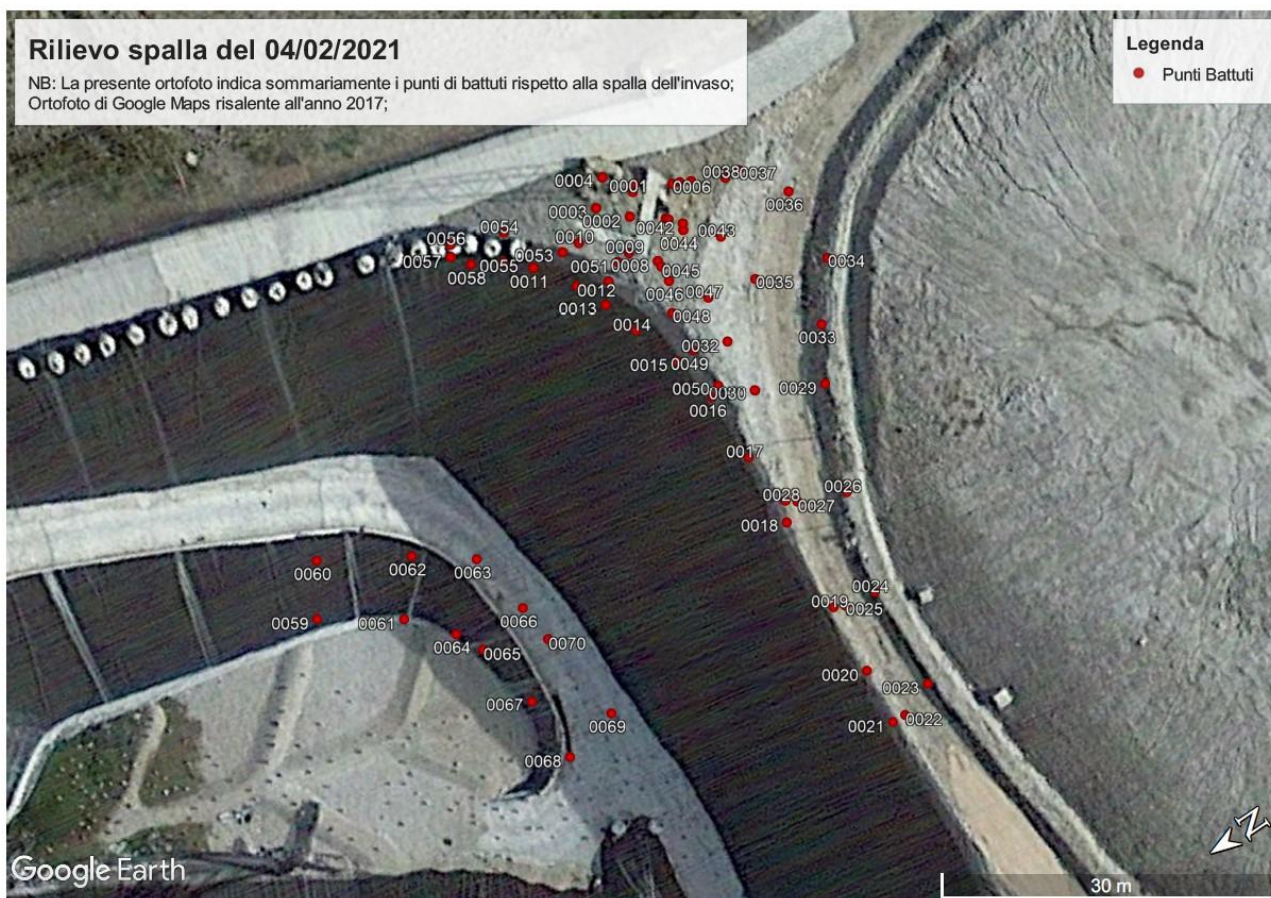
L'immagine di cui sopra rappresenta una trasposizione di massima dei punti battuti nel corso del rilievo topografico su base ortofoto estratta da Google earth.

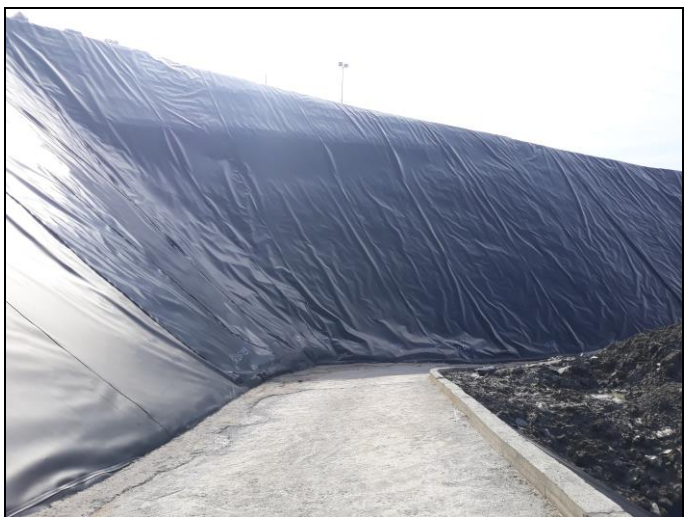
La tavola 01 PLANIMETRIA, riporta in scala 1:250 il rilievo planoaltimetrico eseguito da ARTA in data 04/02/2021, le curve di livello della spalla riparata e l'ubicazione delle due sezioni trasversali per la successive verifiche.
